## Die Kirchenruine auf dem Mauracher Berg (Denzlingen)

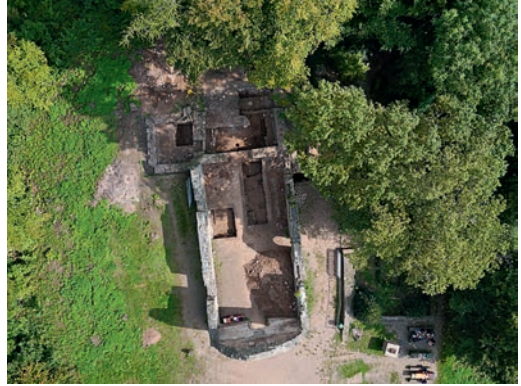
Luftbild der Kirche: Die Mauerzüge von Apsis und rechteckigem Chor im Osten und die frühere Westfassade sind jetzt durch Pflastersteine im Boden kenntlich gemacht (Foto: Sebastian Brather)

Die Archäologen konnten nun unter dem Boden der Kirche von 1497 mehrere Mauerzüge von Vorgängerbauten freilegen. Eine halbrunde Apsis sowie ein jüngerer rechteckiger Chor im Osten der Ruine weisen darauf hin, dass von zwei früheren Kirchenbauten auszugehen ist. Massive Fundamente legen die Vermutung nahe, dass einst im Osten über dem Altar ein Turm stand.

sprochen: Bauamt und Bauhof der Gemeinde Denzlingen bildeten die Mauerzüge der Vorgängerkirchen durch entsprechende Pflasterungen im Boden der Kirchenruine ab, so dass sich die Besucher ein Bild von den früheren Ausmaßen der Kirche(n) machen können. Über den QR-Code auf einer Tafel, die am Portal angebracht ist, können wissbegierige Smartphone-Besitzer zudem Fotos und Texte und sogar ein Video anschauen, die während der Ausgrabungen erstellt wurden.

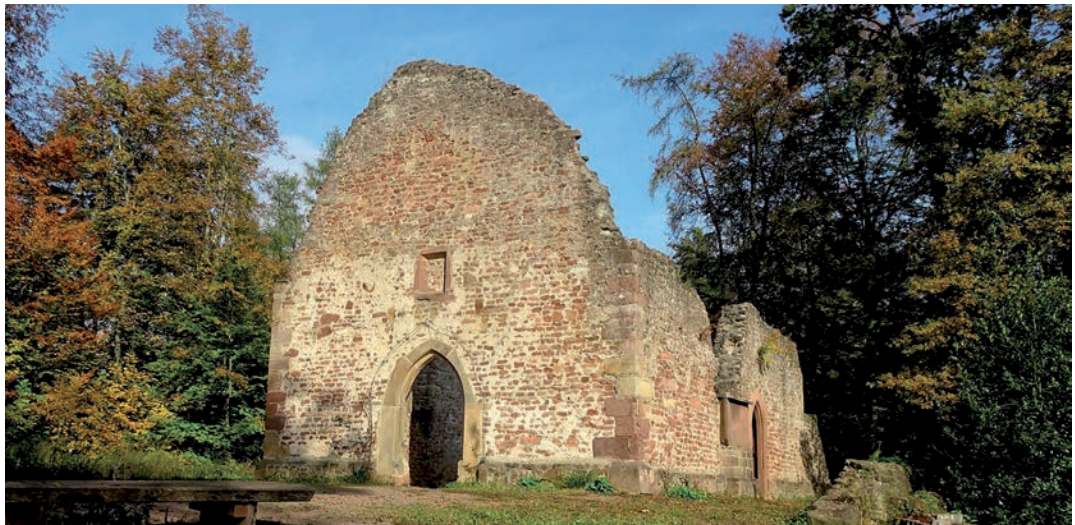
Die Kirchenruine von 1497 auf dem Mauracher Berg in Denzlingen (Frontseite im Westen mit Portal und Südseite mit Nebeneingang) (Foto: Dieter Geuenich)

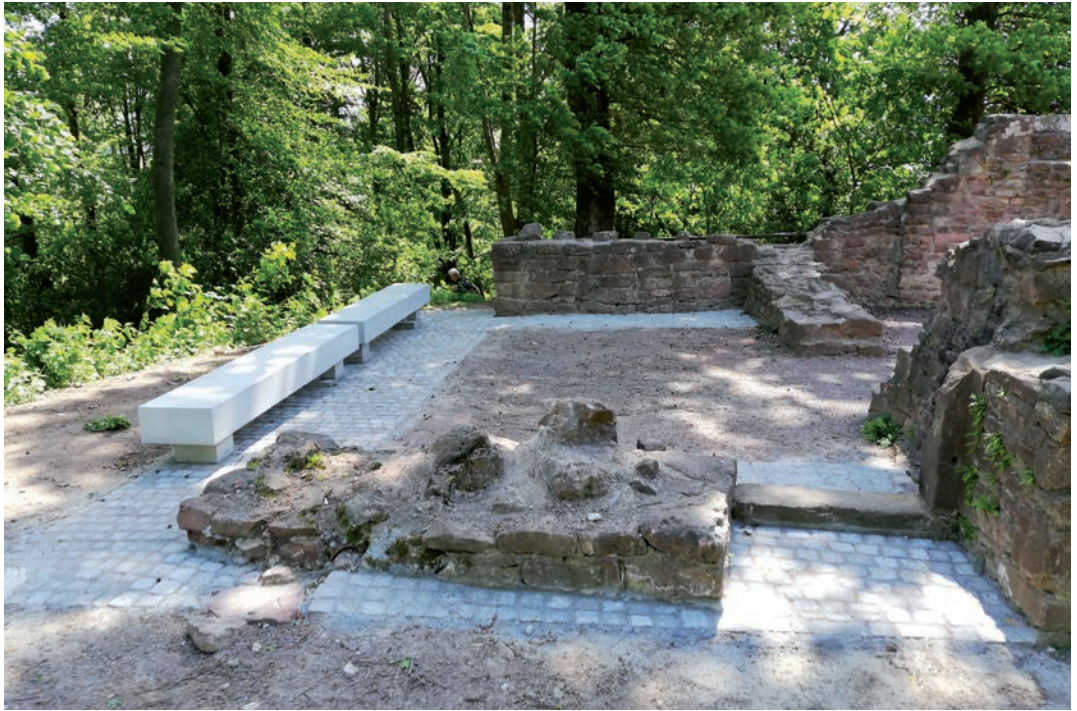
Die helle Pflasterung im Boden kennzeichnet den Verlauf und die Breite der Fundamente, über denen sich die rechteckige Apsis erhob. Die Bänke sichern den Kirchenraum heute zum Steilhang hin ab (Foto: Dieter Geuenich)

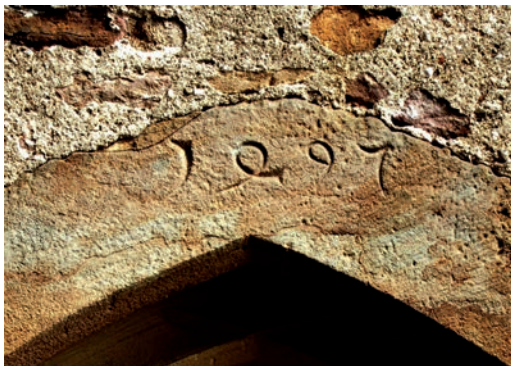
Die Jahreszahl 1497 über dem Portal der Kirchenruine (Foto: Dieter Geuenich)

Die Zahl 1497 über dem Portal ist vermutlich das Jahr der Erbauung der Kirche, die heute nur noch als Ruine auf dem Mauracher Berg besucht werden kann. In Folge der Reformation des Jahres 1556 verbot der Markgraf die Wallfahrt zum hl. Severin, dem die Kirche geweiht war, und ließ das Gotteshaus schließen. Daraufhin verfiel die (Wallfahrts-)Kirche und wurde, nachdem das Dach eingestürzt war, zur Ruine.
